# Samenvattende memo, tabel met problemen-oorzaken-maatregelen

In Bunde, Brommelen en Geulle zijn veranderingen in het gedrag en niveau van het grondwaterpeil en de timing daarvan te correleren met de ingrepen in het landschap. Conclusie is dat hier in dit gebied diverse causale verbanden aangetoond zijn, zie hieronder en ook de presentatie van 3-3-2026 als bijlage en in de documenten gericht aan de bevoegde gezagen opgesteld door de heer Prof. Dr. Ir. Stefan van Baars.

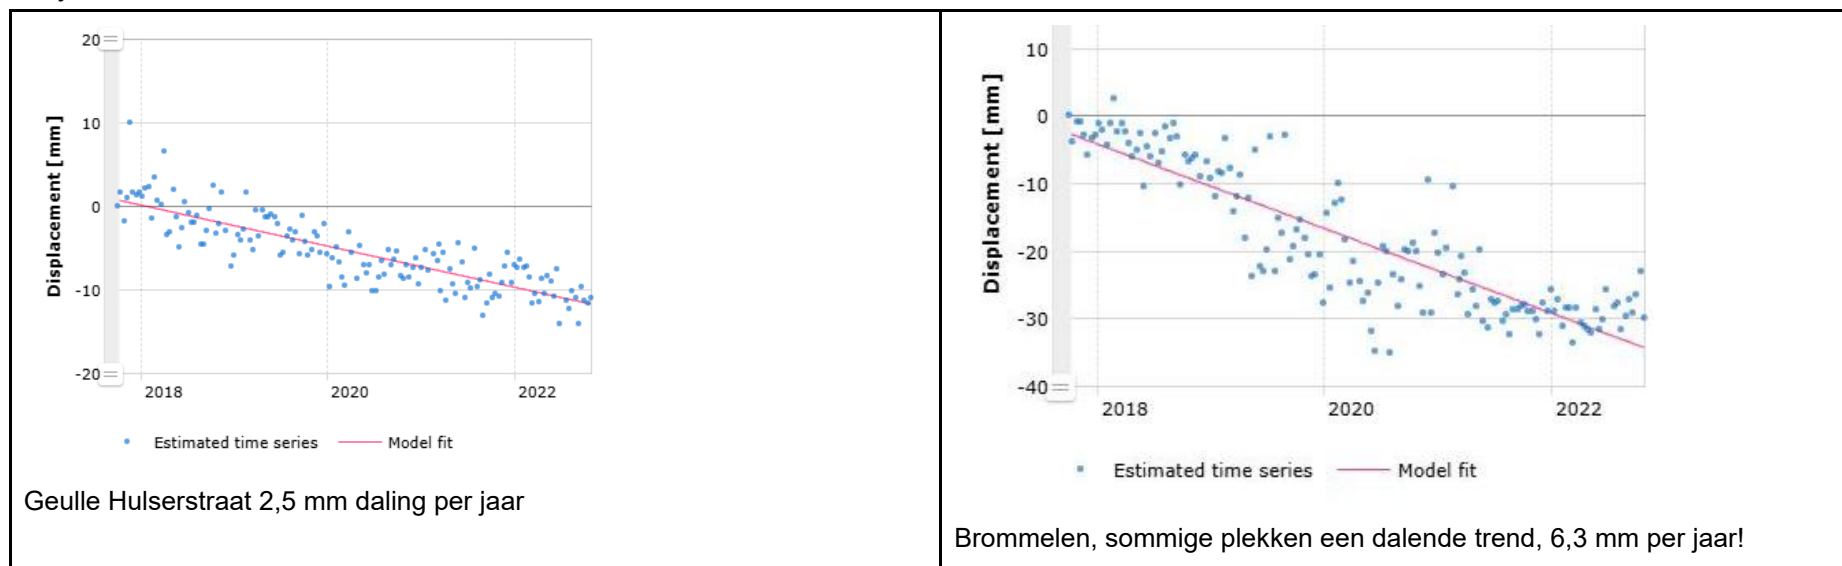
### **Bodemdalingen ( bron SkyGeonet [bodemdaling](#) )**

Verder is op de Bodemdalingskaart te zien dat hier hellingprocessen actief zijn in het gebied met forse erosie en verschuivingen. Langs de steilrand worden de bosbeken tijdelijk woest als gevolg van stevige bui die bovenop het plateau van Schimmert en daar direct afspoelt. Dit is voor een groot deel een gevolg van de schaalvergroting van de landbouw! Diverse straten in laag- Bunde en enkele woningen in Geulle hebben te kampen met dalingen, ook in Brommelen. Dit dient in het veld bekeken te worden. Er zijn vervelende constante trends te zien vanaf 2018, helaas niet meer vanaf 1998 online te bekijken.
